L'approvvigionamento idro-potabile  
in Africa occidentale

Il caso del villaggio di Agou-Klonou in Togo

*Attività svolte da Dicembre 2006 a Febbraio 2010*

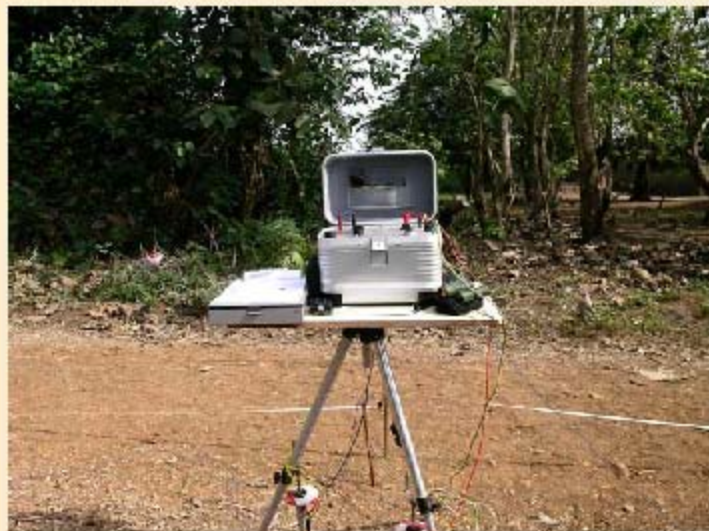
# Strategia adottata – Fase 1: Indagini geofisiche (2006)

- Esecuzione di 15 sondaggi elettrici verticali (SEV) in più zone attorno al villaggio;
- Misure di conducibilità nei pozzi

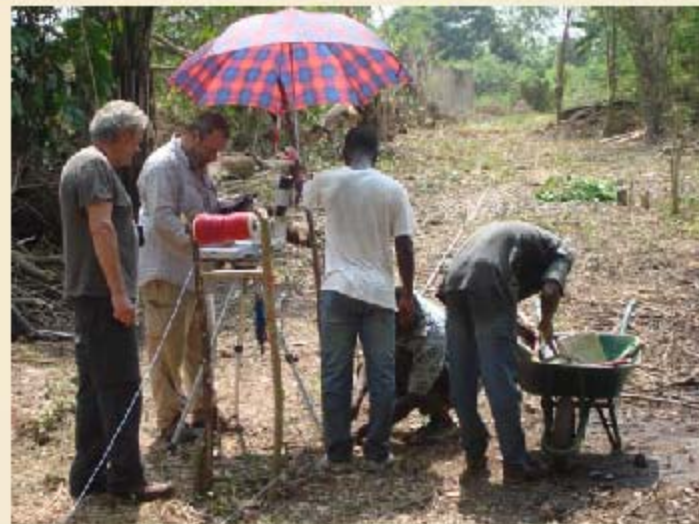
Esempi di sondaggi elettrici verticali (SEV)

**VERTICALE SEV TOGO 1**

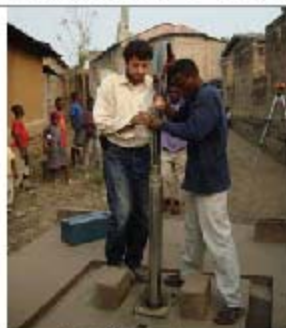
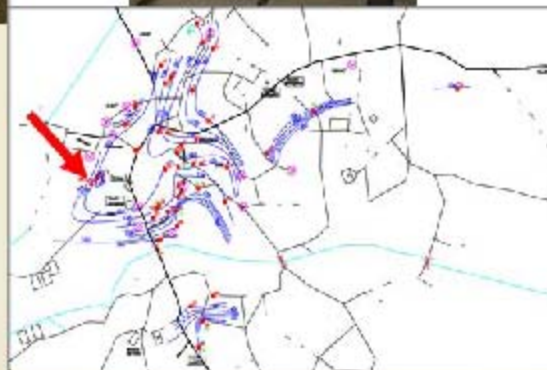
Ripristino dell'unico pozzo profondo esistente

Pozzo n° 26 (forage)	Analisi n° –
Coordinate UTM WGS84 fuso 31	
Est m : 243217.00	Nord m : 755969.00
Quota boccapozzo m	161.20
Quota piano campagna m	161.20
Quota fondo pozzo m	124.89
Quota pelo libero m	150.08
Conducibilità media $\mu\text{S/cm}$	1004
Temperatura media acqua °C	27.7
Altezza "strato" acqua nel pozzo m	25.13
Giudizio sintetico basato sulle analisi chimiche e batteriologiche

3) Ripristino dell'unico pozzo esistente più profondo (36 m), rimasto inutilizzato per quasi vent'anni (il pozzo non forniva acqua)

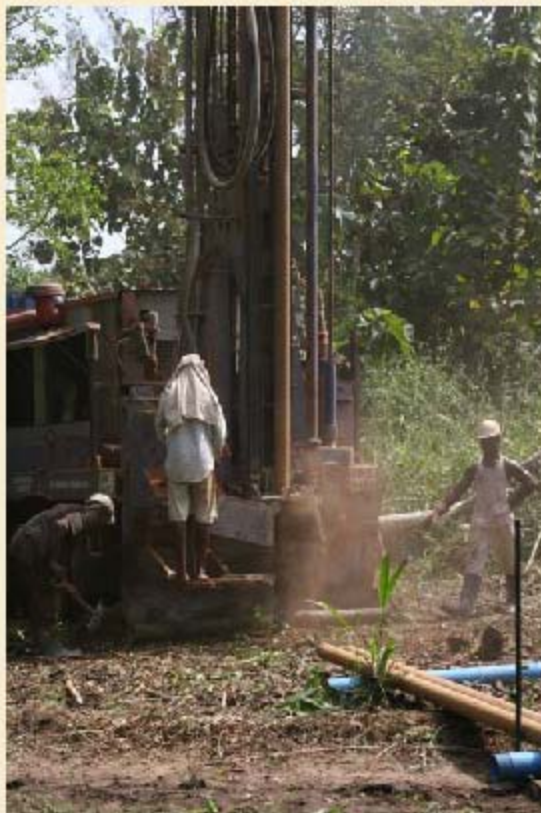
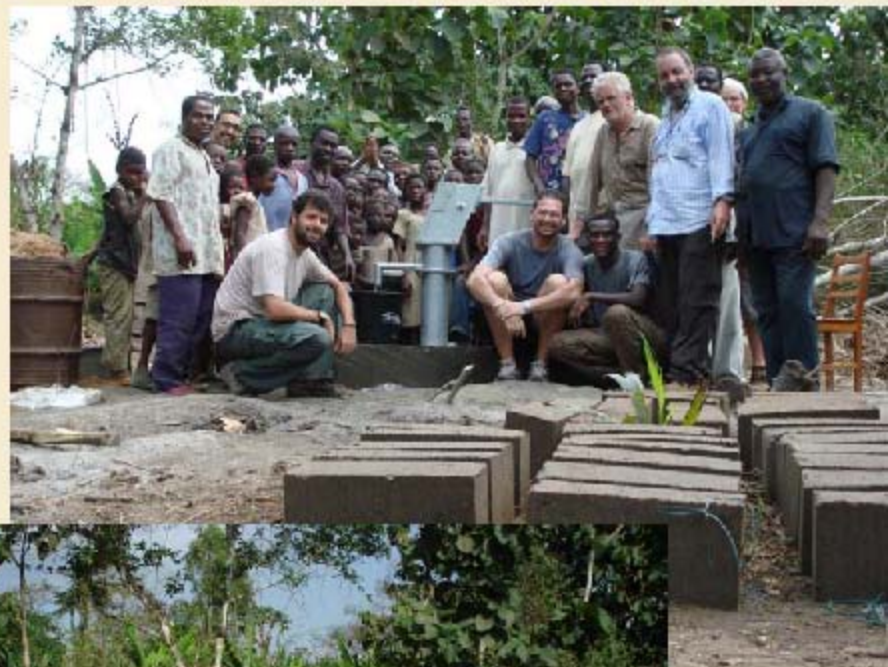
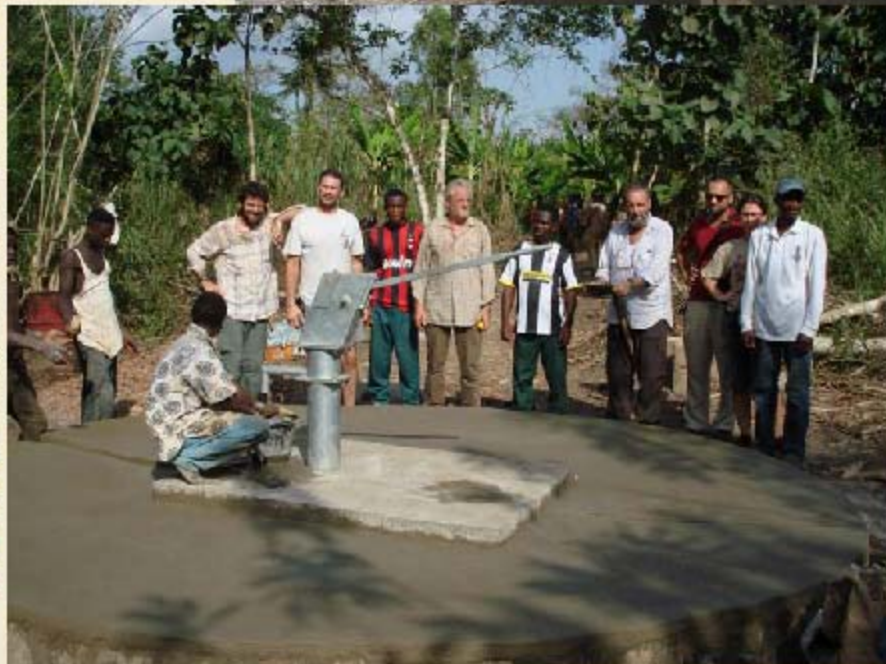
Campagna di perforazione fino a 65 m e costruzione del primo pozzo produttivo con acqua di buona qualità anche per standard europei

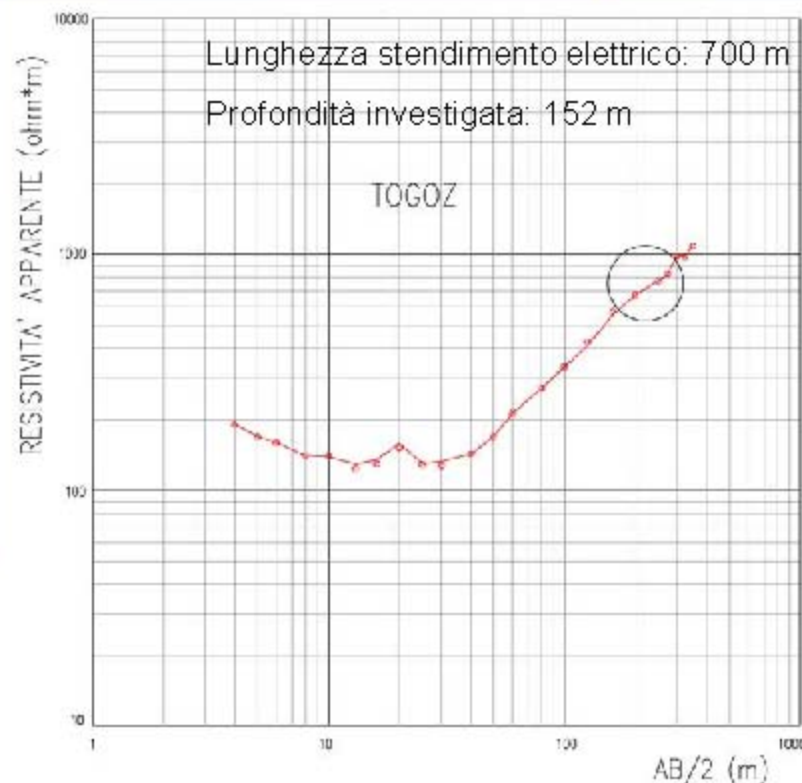
## SEV TOGO Z

Prof. da p.c. m	rho ohm*m (2)
1.74	187.42
2.17	150.91
2.61	150.60
3.48	117.72
4.35	134.29
5.65	115.60
6.96	134.41
8.70	164.92
10.87	110.13
13.04	130.57
17.39	153.30
21.74	201.18
26.09	264.05
34.78	365.98
43.48	414.32
54.35	522.45
69.57	770.91
86.96	792.56
108.70	910.51
119.57	886.40
130.43	1174.00
141.30	978.89
152.17	1194.56

N.B. rho diminuisce

N.B. rho quasi costante (pianerottolo)

N.B. lieve diminuzione di rho

Elaborazione dati ed analisi come per i precedenti SEV: si individua nella curva di resistività apparente un "pianerottolo" caratteristico a circa 70 m di profondità dal piano campagna, considerato promettente.

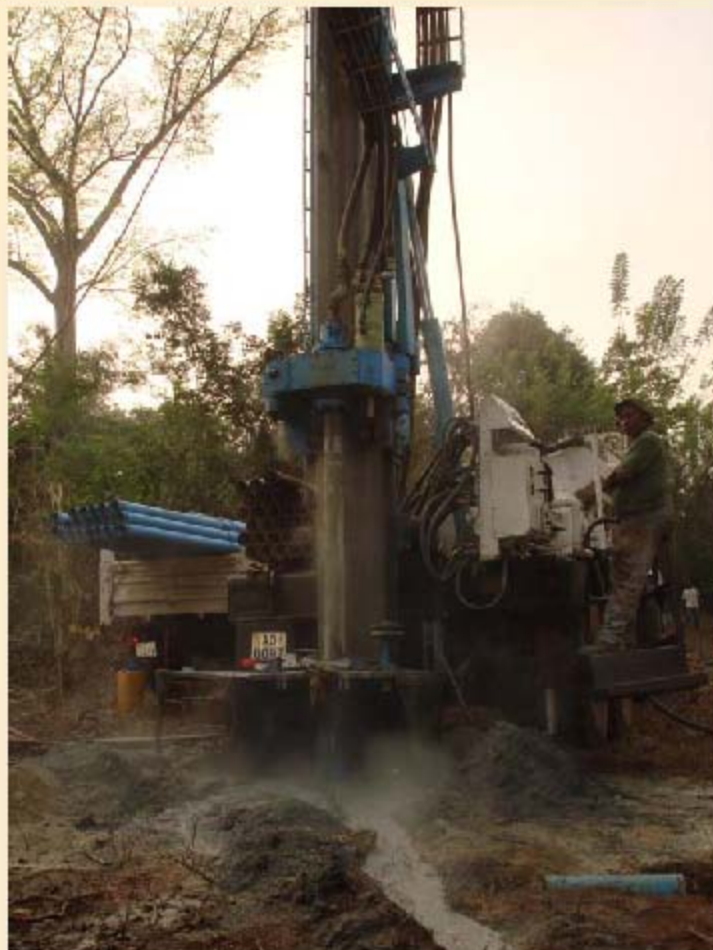
Febbraio 2010

Campagna di perforazione fino a 91 m

Giunti con la perforazione a 70 m di profondità si sono verosimilmente intercettate delle fratture produttive in corrispondenza del “pianerottolo” segnalato dal SEV.

Dalla profondità di 70 m fino a circa 85-87 m la produttività del pozzo è incrementata. Oltre questo livello la produttività è rimasta costante e quindi si è deciso di fermare la perforazione a 91 m.
